Serviceinfo

Ref.- Nr.: G_021703_IMPSH
Datum: 23.02.2017
Betreff: Sicherheitsmitteilung zum Außenanschluss und zu Ventilen der Firma GOK Regler- und Armaturen Gesellschaft mbH & Co.KG
Betroffene Geräte: Außenanschluss und Ventil für die Gasentnahme

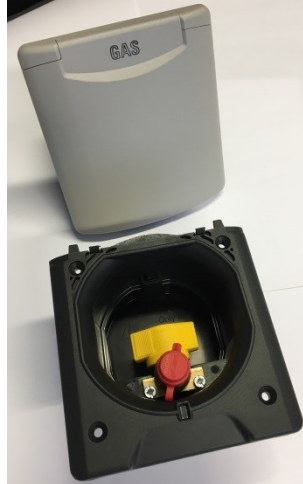
03 420 00 63 420 01 Ersatzteil: AKV8-M	
ABL Gas Außensteckdose

Klappe in verschiedenen Farben verfügbar Ersatzteil: KV8-M

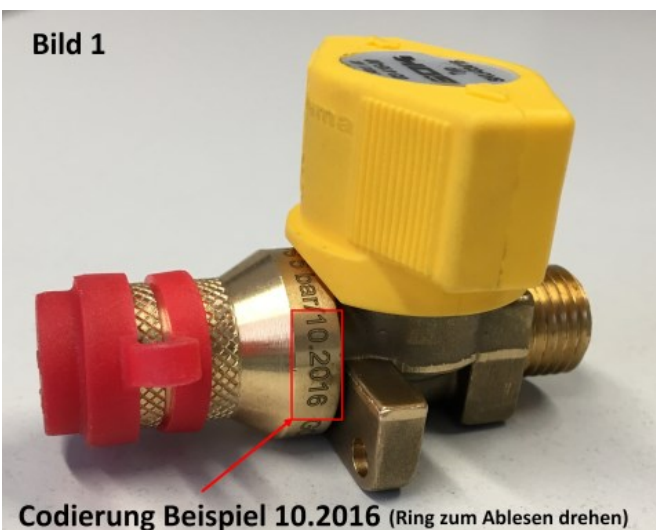
- Ist ein Vorzelt vorhanden, sorgen Sie bitte für eine gute Durchlüftung.
- Überprüfen Sie die Codierung unterhalb der gelben Griffkappe (Bild 1 unten). Dafür müssen Sie gegebenenfalls den Ring drehen, um die Codierung ablesen zu können. Achten Sie darauf, dass während der Überprüfung keine Zündquellen in der Nähe sind.

Hinweis: Bitte beachten Sie, dass bei der alle zwei Jahre empfohlenen Überprüfung der Gasanlage durch einen Flüssiggas- Sachkundigen kontrolliert werden muss, ob betroffene Ventile verbaut sind. Hierbei müssen unbedingt alle im Markt befindlichen Artikel mit entsprechender Codierung auf dem Verriegelungsring (siehe Bild unten) ersetzt werden.

- Falls Ihr Produkt eine Codierung von ...01.2016... bis ...01.2017... hat, darf der kostenlose Austausch nur durch geschultes Fachpersonal erfolgen und ist in wenigen Schritten durchgeführt. Bis zum Austausch dürfen Sie die Gasanlage nicht wieder in Betrieb nehmen, beziehungsweise das separate Absperrventil (z.B. am sogenannten Ventilblock) nicht wieder öffnen!
